第三者委員会からの調査報告書の受領及び今後の対応に関するお知らせ

調査報告書

東亜ディーケーケー株式会社第三者委員会

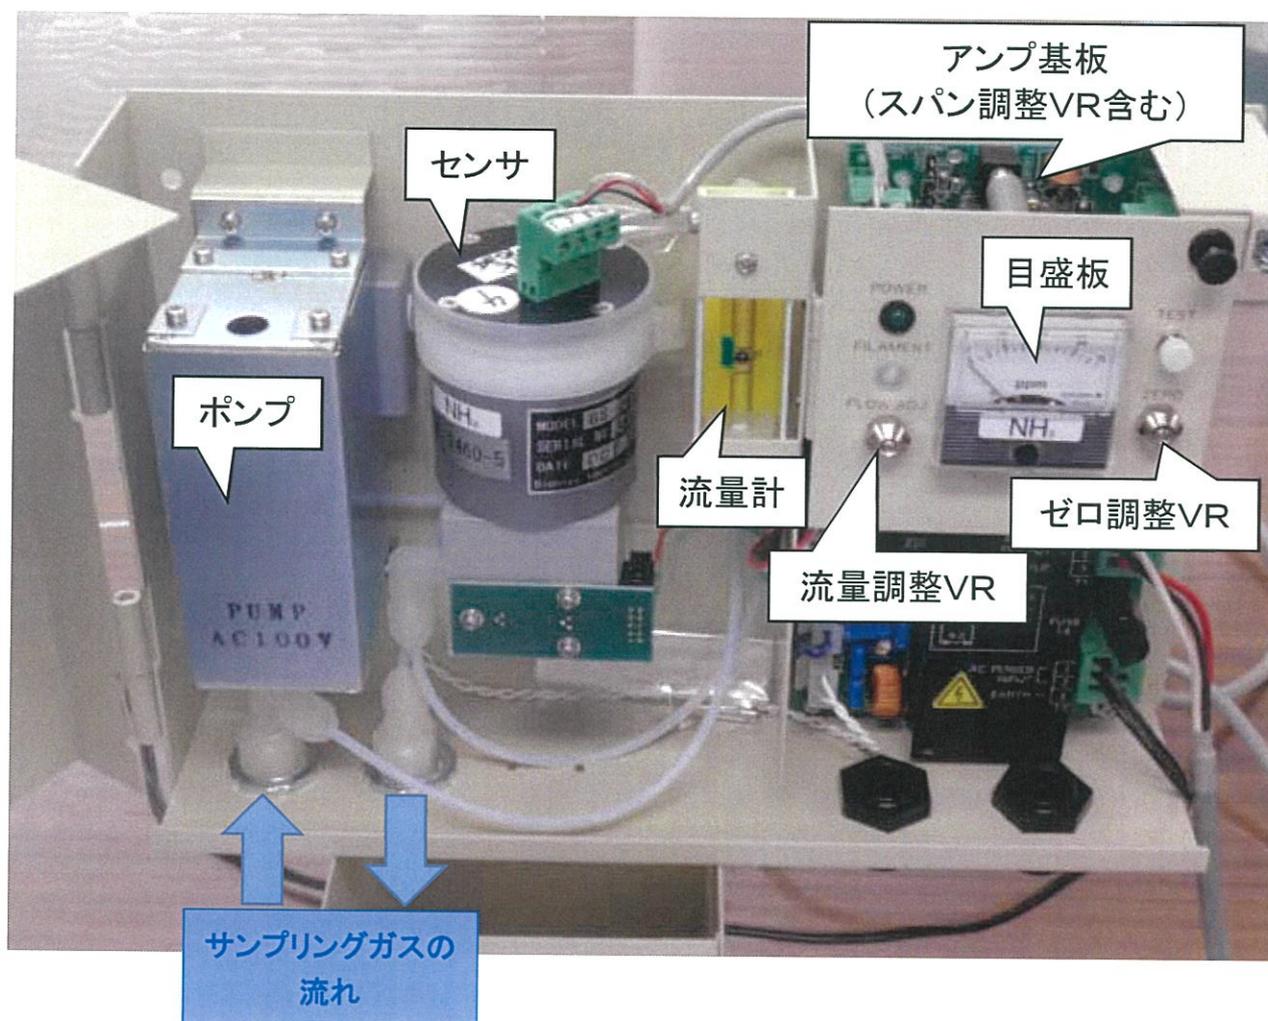
吸引式ガス漏えい検知警報器の構造例 (型式: SH-2703)

(3) 本件調査対象たる隔膜電極法のセンサを用いた『吸引式毒性ガス検知警報器』は、添付資料1の写真のとおり、吸引ポンプを内蔵して機器外部の大気を吸引してセンサ部に導き、センサ部での電子の流れを電子機器により表示、警報発信する仕組みである。

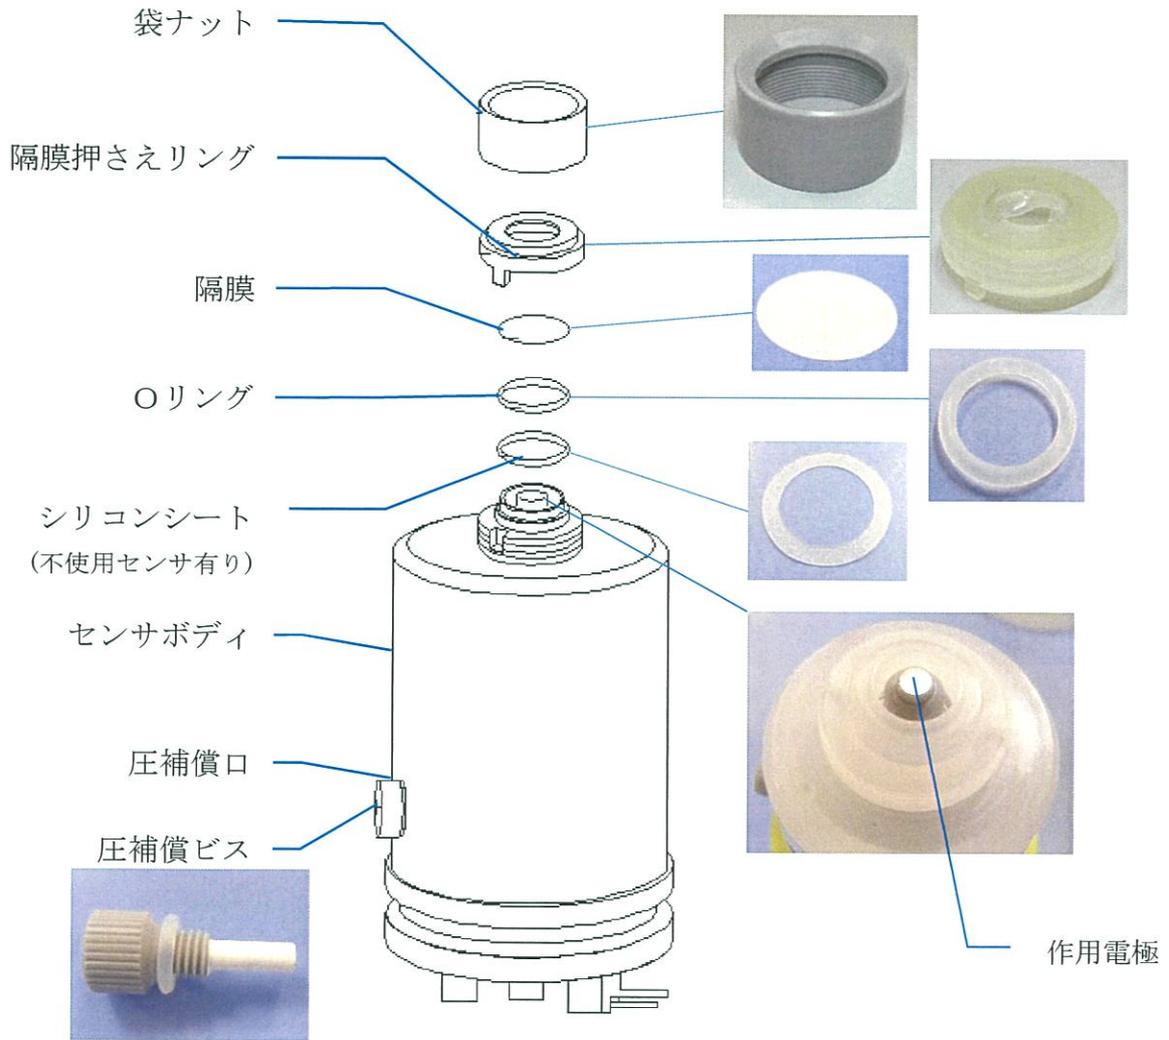
センサの構成

センサの構成は、添付資料3の図面のとおり、『作用電極』に『隔膜・不織布』を固定するための、『隔膜押さえリング』及び『袋ナット』を使用する仕組みである。

本件検知警報器は、装置の構造上、その感度は隔膜－電極間の距離に大きく依存し、この距離が大きくなると感度は大幅に低下する。

定期点検において、隔膜の締め付けの強さが作業員によってばらつきがあったことは、バイオニクス社により確認されているが、締め付けが緩い場合には、隔膜と電極との距離が大きくなることがあり、その場合には感度低下を招くことがある。また、締め付けが強すぎる場合には、隔膜と電極との距離が小さくなり、時間

強化膜・不織布の挿入などセンサー構造の改良を行っております。(調査報告書／第5-1-(2)記載の対策として実施済みです)。生産中のセンサーにおいては、出荷規格を厳しく設定します。今後は異常の発見しやすい機器開発を進めます。今後構築される品質管理体制において逐次製品にフィードバックする体制を運用してまいります。

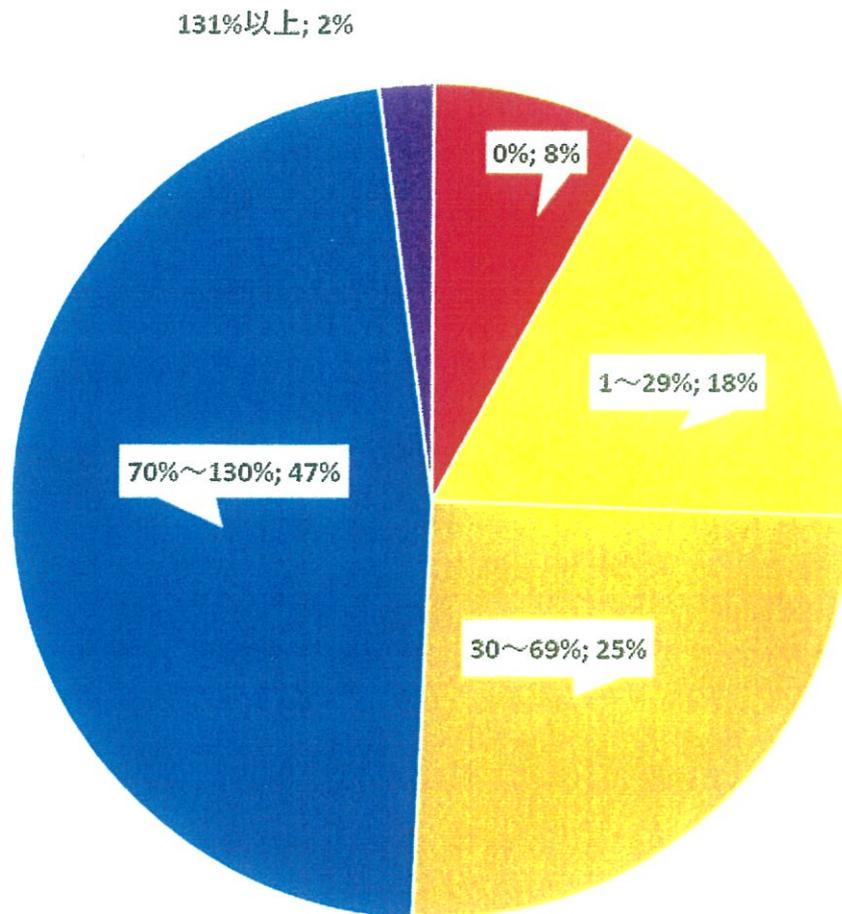
- (1) 東亜 DKK 及びバイオニクス社の 2018 年 12 月 18 日付報告によれば、本件問題が発覚した後に行った検知器の前ガス当てによる感度低下の状況は、全数 1601 台のうち、感度 0% が全検査台数の 17%、感度 1～29% が 25%、感度 30～69%

が 26%、感度 70～130%が 31%、感度 131%以上が 1%で、全体の 69%が調査の結果として設定時間内での感度が基準(70%～130%)に達しなかった(添付資料 9 の 1)。

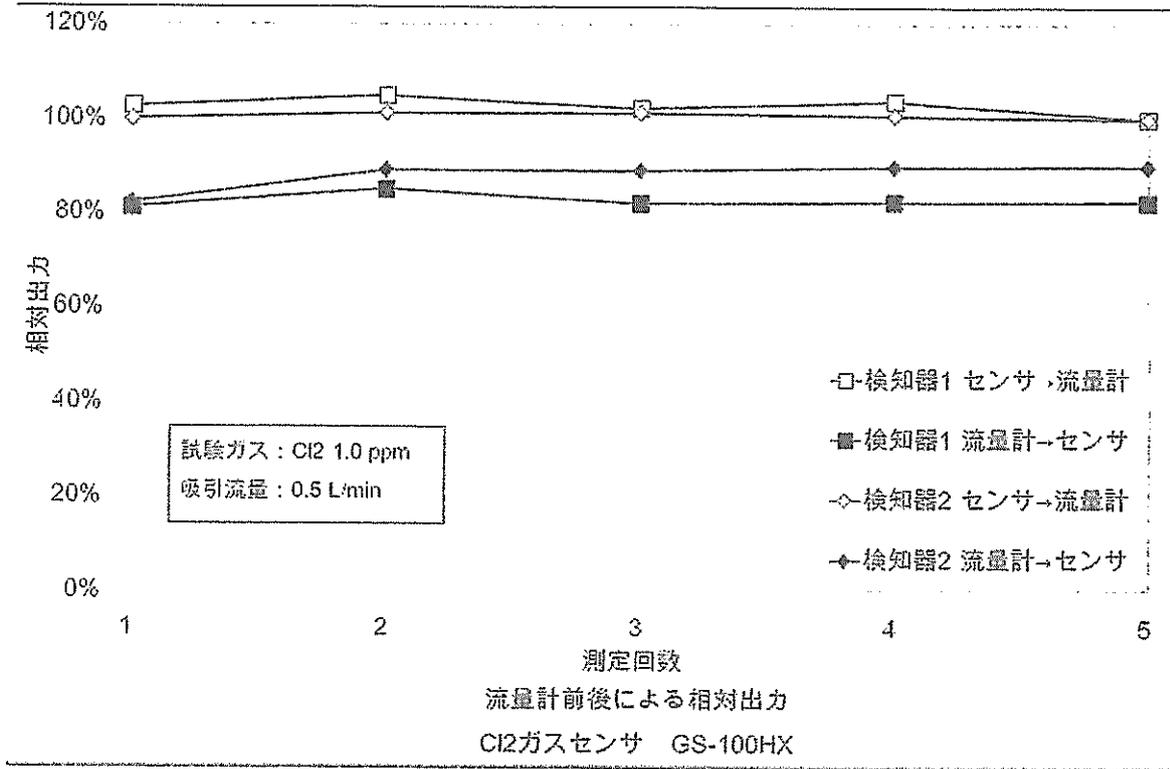
センサ部へのガス導入ラインにウエットなガスが吸着され、センサ部分までガスが到達しないために感度低下が起こる場合があるとのデータがある（添付資料14）。

- ・ 影響の度合い : HCl > Cl₂ > NH₃
⇒HCl、Cl₂ などでは、流量計などでの吸着があり得る
接ガス材質、配管順番などへの配慮が不可欠
- ・ 汚れた配管チューブの影響も確認
- ・ 配管内の順番、接ガス材質、汚れなどへの配慮が重要
↓
配管内順番 … IN⇒センサ⇒流量計⇒ポンプ⇒OUT
⇒現製品と同じ順番が妥当 (古い装置では違う順番もあり)

Cl₂ ガスセンサを流量計の前と後に配置した場合の繰り返し測定結果

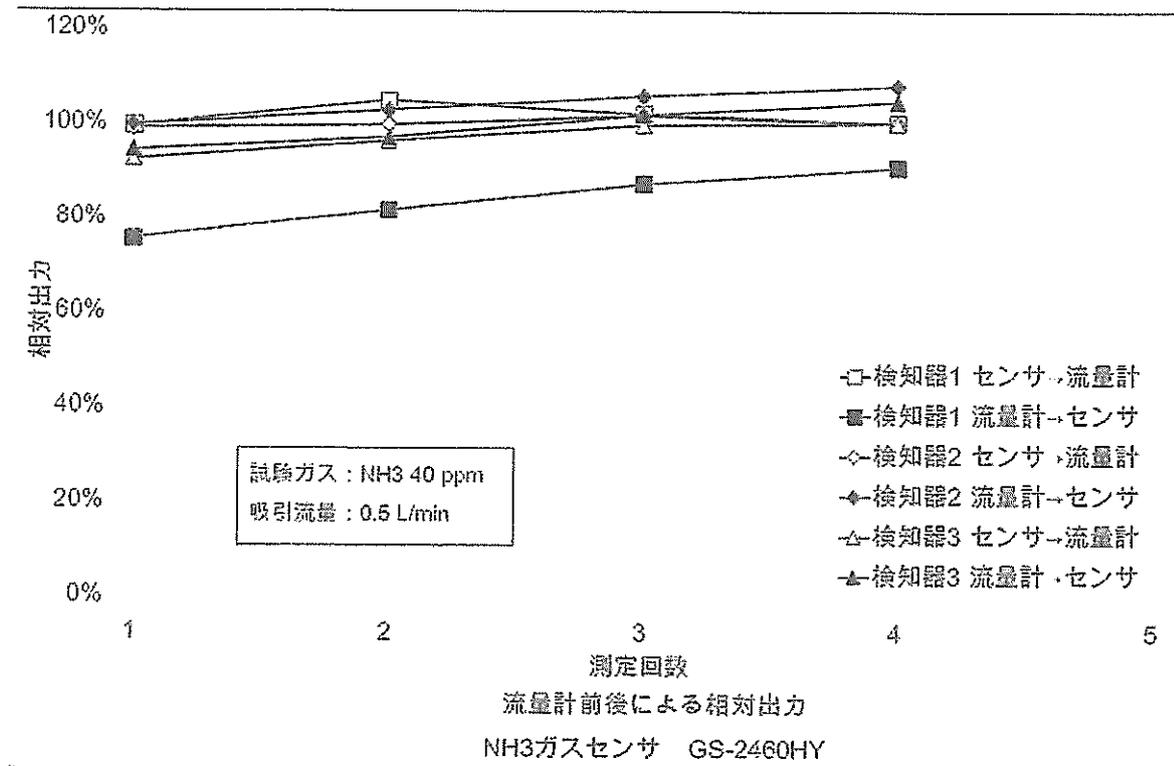
NH₃ ガスセンサを流量計の前と後に配置した場合の繰り返し測定結果

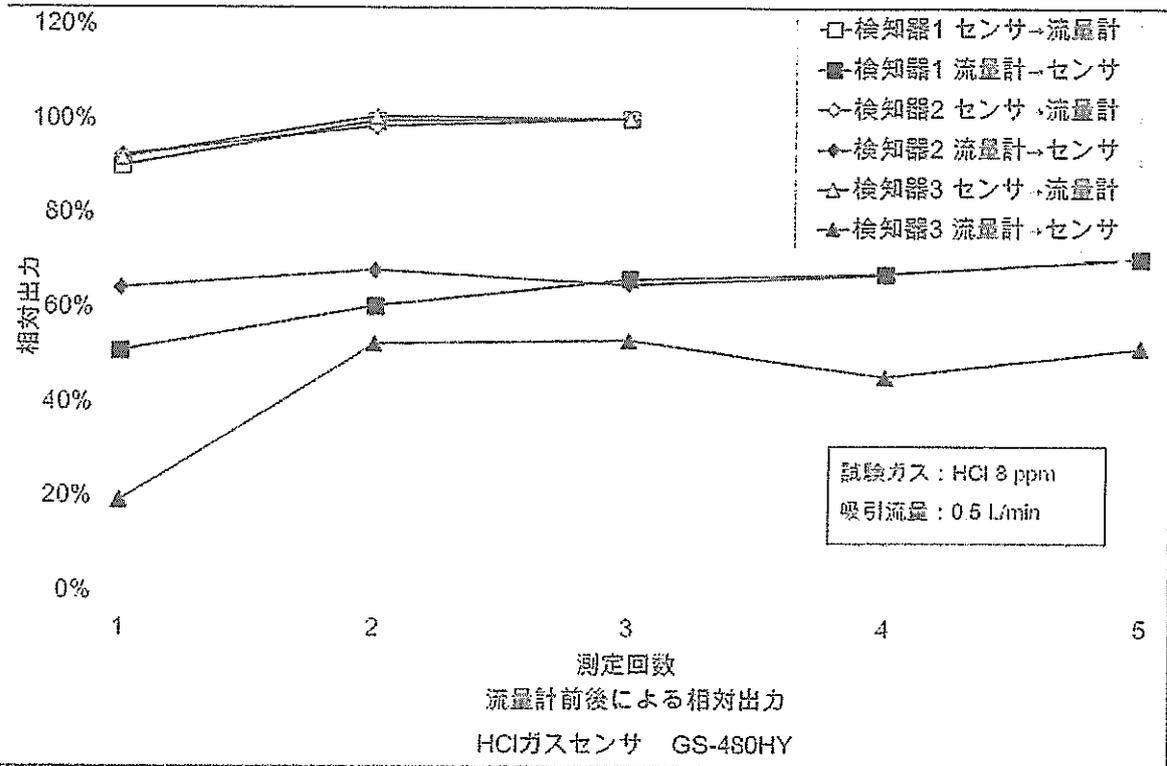
HCl ガスセンサを流量計の前と後に配置した場合の繰り返し測定結果

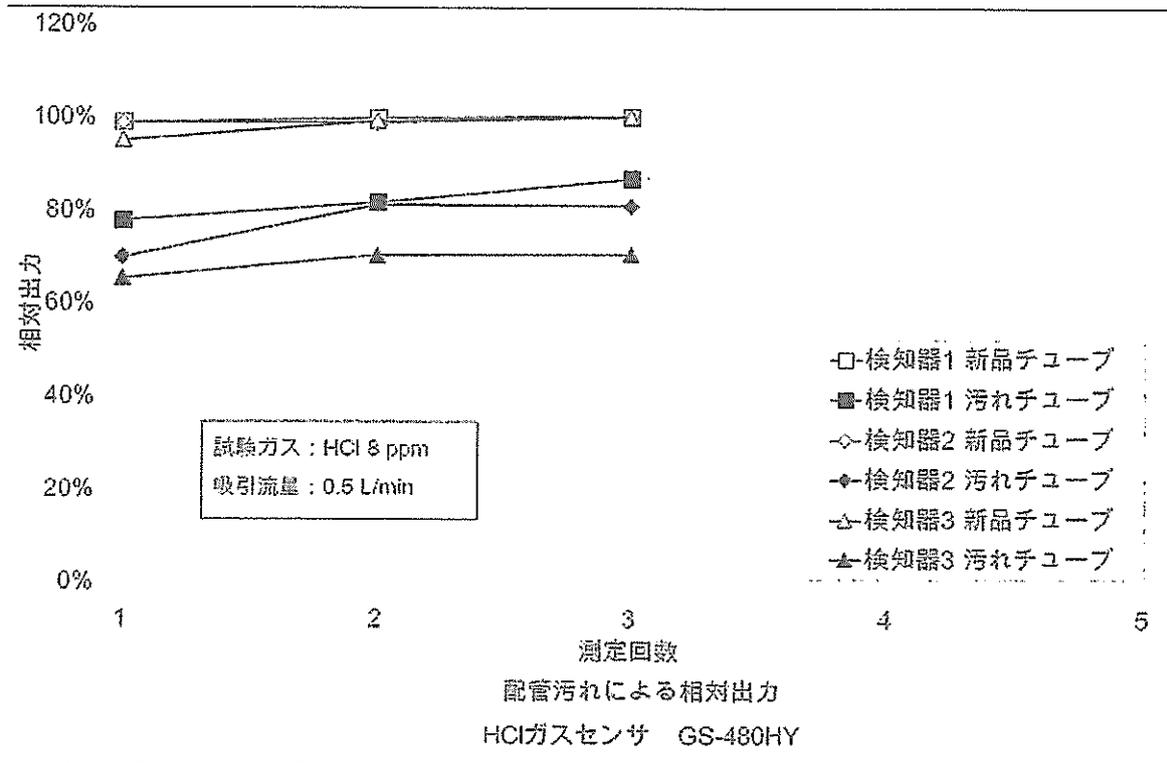
流量計への吸着影響が大きかった HCl ガスセンサについて、追加で検証した新品配管チューブ使用時と汚れた配管チューブ使用時の比較データ

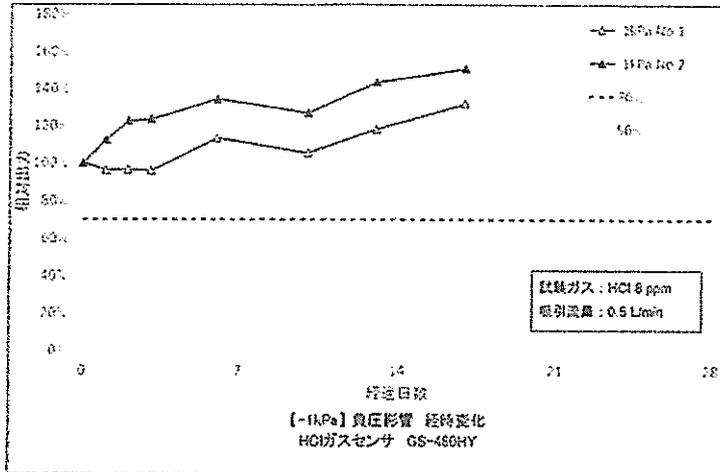
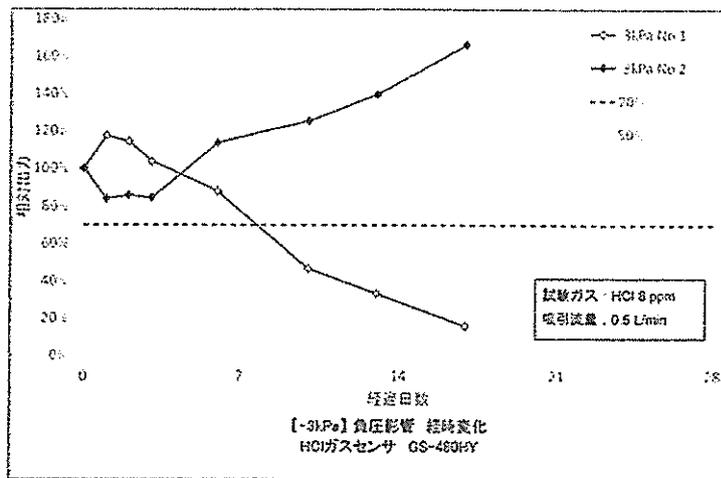
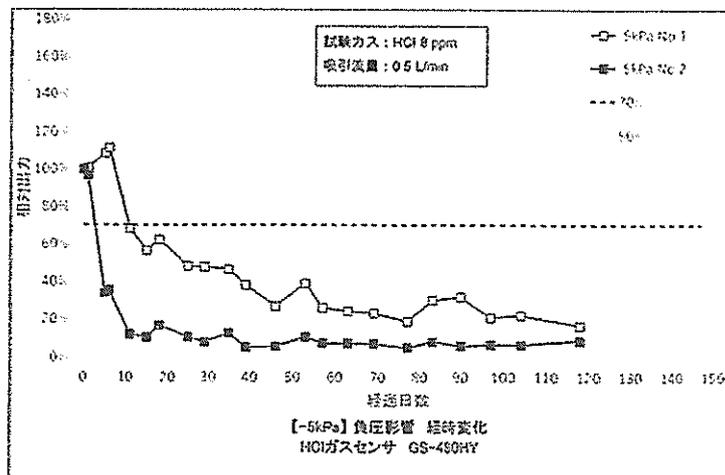
センサ単体の感度没有问题がない場合でも、装置の設定環境等により、センサの膜部が陰圧（負圧）となり、その結果、隔膜と電極との距離が大きくなることにより、感度低下が発生する（添付資料14）。

現場において、吸着、負圧の影響を受けている可能性があり、対策が不可欠

HCl ガスセンサの-1kPa、-3kPa、-5kPa 条件センサ出力の経時変化データを示す。

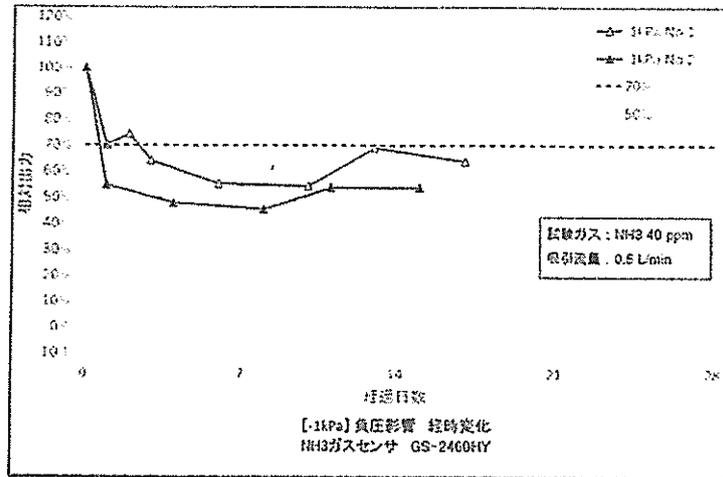
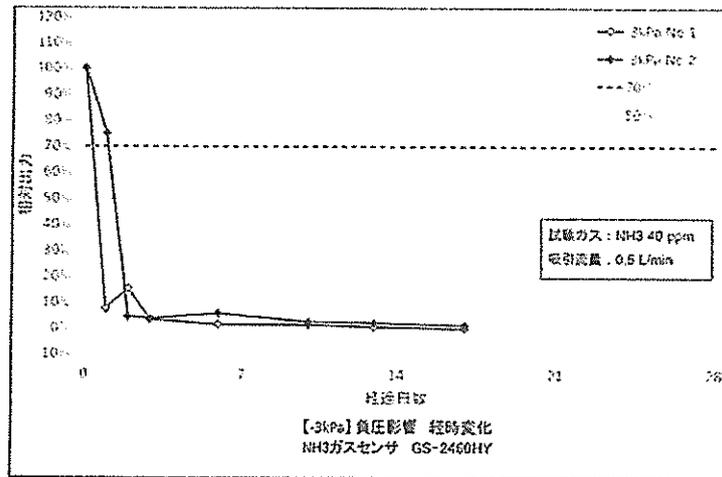
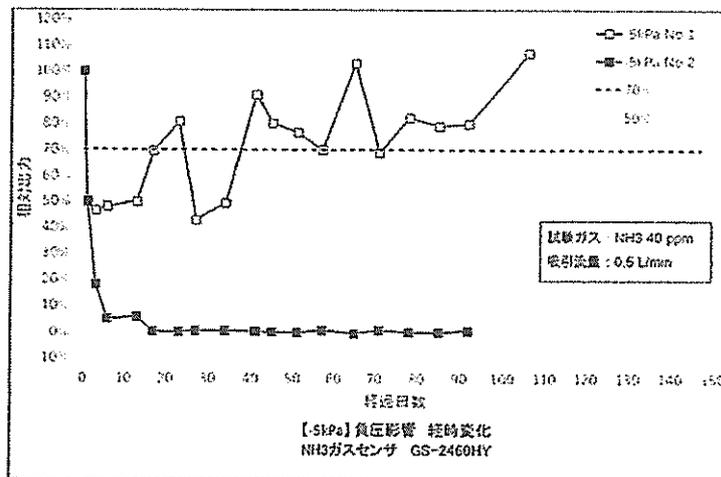
NH3 ガスセンサの-1 kPa、-3kPa、-5kPa 条件センサ出力の経時変化データを示す。

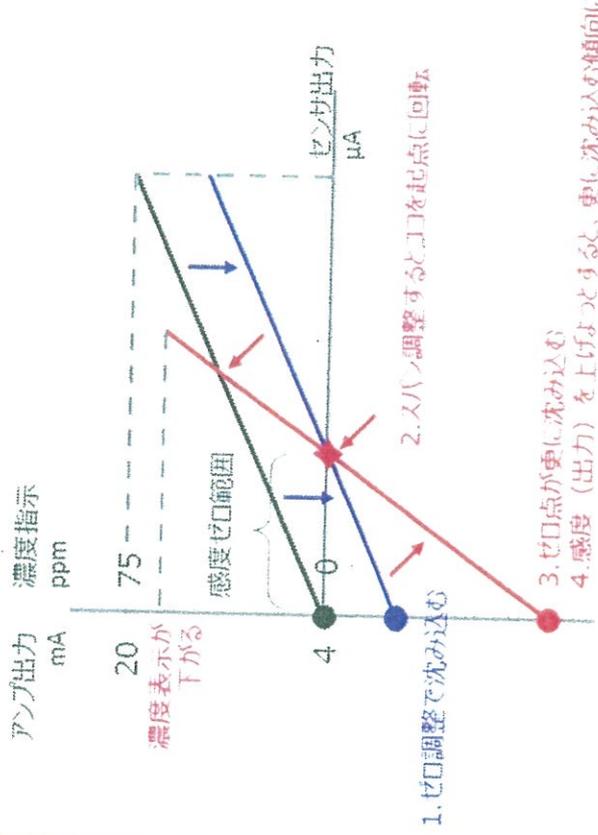
ゼロ点沈み込み+スパン調整

設備設置業者の Q 社提出資料(添付資料 10)によると、同社所管事業所では、ゼロ点が深く沈み込み、センサ全体の出力が 4～20 mA の範囲とならない設定になっている検知警報器が多くあり、ゼロ調整ボリュームを 2～5 回転させなければ指示が浮かび上がらない検知警報器もあった(58 台中 36 台)。ガス種別では、NF3 センサ、高感度計測が必要なハイドライド(A s H 3) センサ、HC1 センサではその傾向が顕著であった。(添付資料 11: 設備設置業者の Q 社提出データ添付資料 10 R 社のみ他に他社の情報を加えバイオニクス社が分析した結果)。

(4) 保守管理全体の問題として、ユーザー、設備事業者、定期点検実施者のいずれもが、個々の作業項目の目的が何であり、作業上の調整が、検知警報器の感度にどのような影響を及ぼすかについての認識が欠けたまま保守管理や調整作業がなされ、その結果、感度低下に結びつく調整作業がなされた可能性がある。ゼロ点調整、スパン調整等の作業が適正に実行されておらず、不完全な保守管理体制であったという感は否めない。その結果、定期点検後短期間での感度低下を招いた可能性も否定できない。
